ESTUDIO ARQUITECTÓNICO Y PATOLÓGICO DE LA VECINDAD DE PERALVILLO 15

La presente tesis tiene por objetivo la realización de un proyecto de rehabilitación de la vecindad de uno de los barrios más conflictivos y con menos recursos económicos de la Ciudad de México, situado en la calle Peralvillo nº15 en la Colonia Morelos.

La vecindad, del siglo XVIII, se encuentra muy deteriorada debido a su antigüedad y la falta de mantenimiento. A través de un estudio histórico, gráfico y técnico, quedan identificadas y catalogadas las condiciones patológicas actuales. Es por ello que el estudio se ha estructurado en 3 grandes bloques: **Memoria, Planos y Fichas Patológicas**.

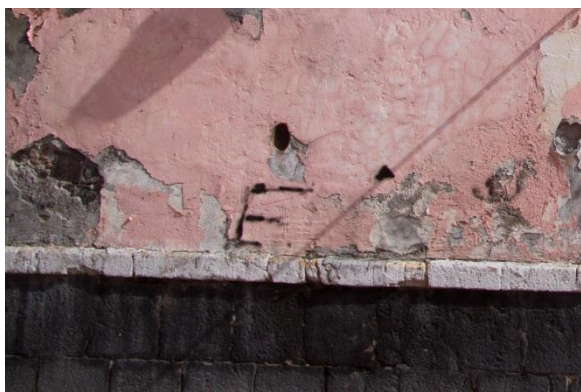
Imagen 42. Humedad por capilaridad localizada en el zócalo

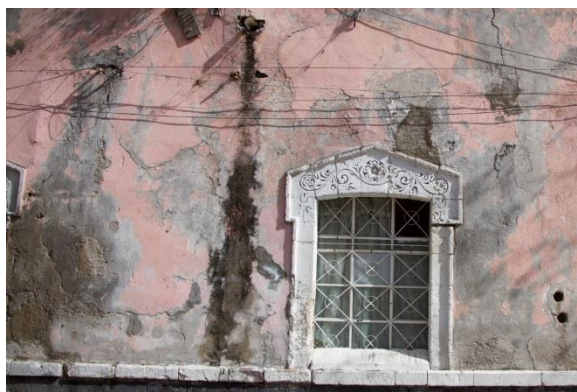
Imagen 43. Humedad causada por defecto en la red de pluviales

IMAGEN 43 **Fotografía de la humedad causada por defecto en la red de pluviales.**

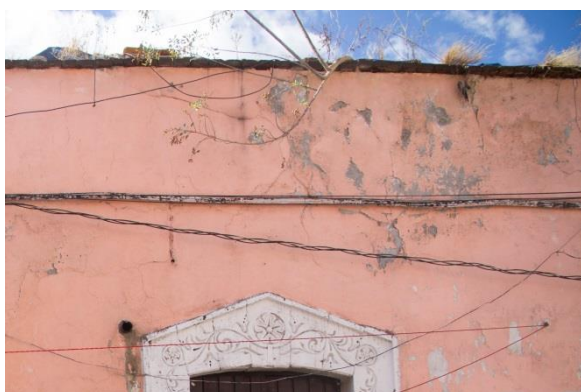
Imagen 44. Humedad por filtración a través de la coronación del muro

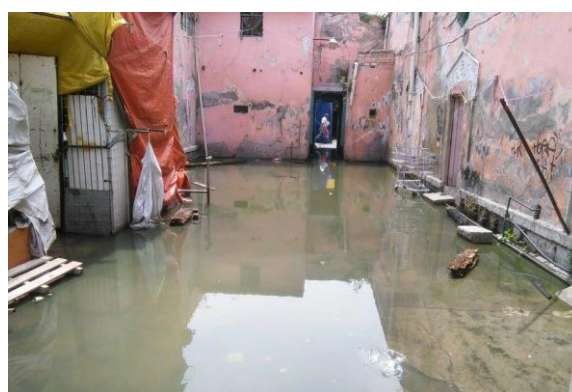
Imagen 45. Humedades causadas por inundación

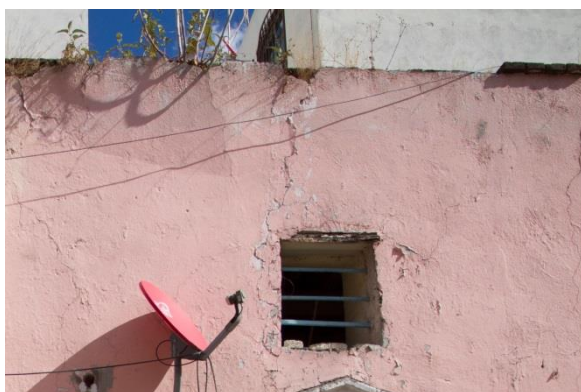
Imagen 46. Fisuras causadas por vegetación

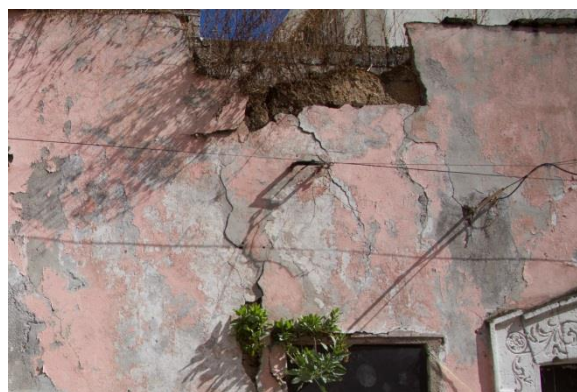
Imagen 47. Grietas causadas por vegetación

- IMAGEN 47 **Fotografía de las grietas causadas por vegetación.**
Fuente: Propia
- IMAGEN 48 **Fotografía de las grietas causadas por asientos diferenciales del terreno.**
Fuente: Propia

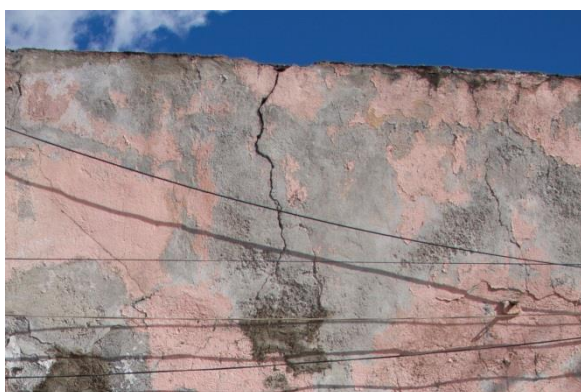
Imagen 48. Grietas causadas por asentamientos diferenciales del terreno

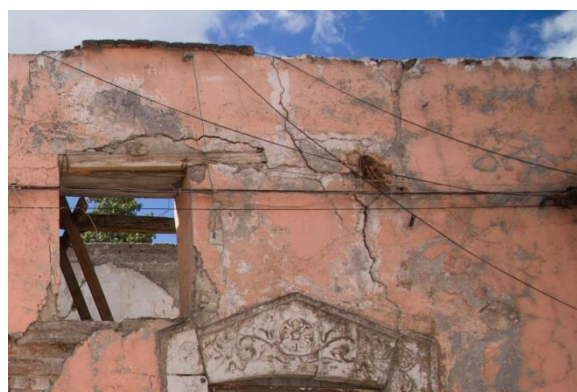
Imagen 49. Grietas causadas por asentamientos diferenciales del terreno y por la poca resistencia del dintel

- IMAGEN 49 **Fotografía de las grietas causadas por asientos diferenciales del terreno y por la poca resistencia del dintel.**
Fuente: Propia
- IMAGEN 50 **Fotografía del desprendimiento de revoco y muro.**
Fuente: Propia

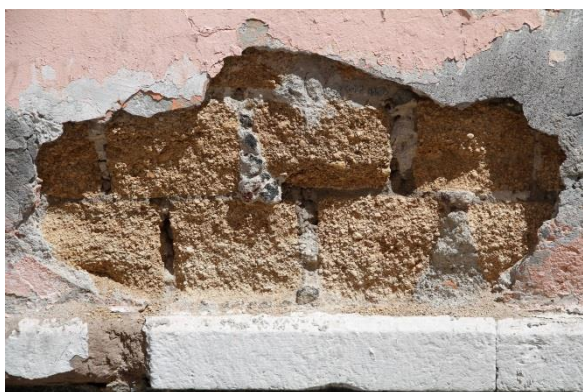
Son generalizados a lo largo del muro. El deterioro del revoco puede agravar las lesiones y causar la entrada de más agua penetrante a través del paramento por fisuras o por las zonas que deja desprotegidas.

En algunas zonas puede observarse directamente el muro de piedra expuesto a los agentes de erosión externos debido a la perdida de todo el revoco.

Imagen 50. Desprendimiento de revoco y muro

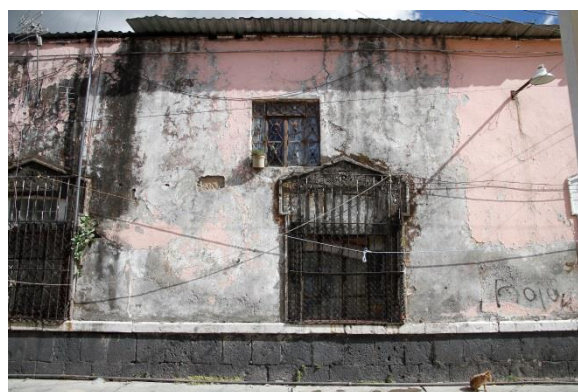
Imagen 53. Desconchamiento de pintura

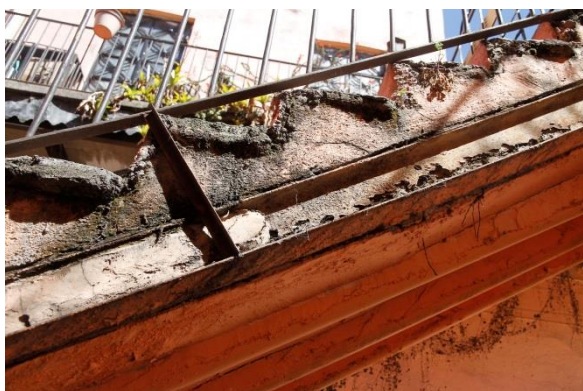
Imagen 54. Oxidación de la barandilla y corrosión de la estructura metálica de la escalera

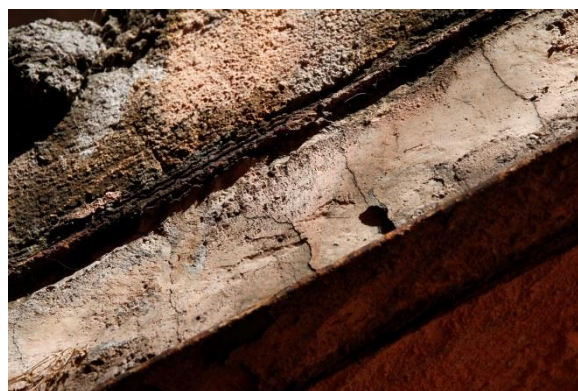
Imagen 55. Detalle de la corrosión de las vigas metálicas de la escalera

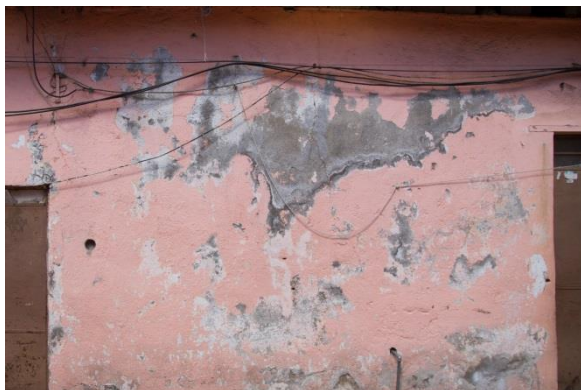
Imagen 58. Eflorescencias causadas por humedades en el muro

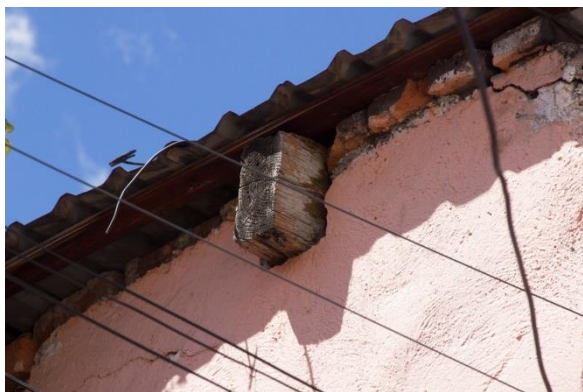
Imagen 68. Hongos de pudrición en la viga de madera del forjado

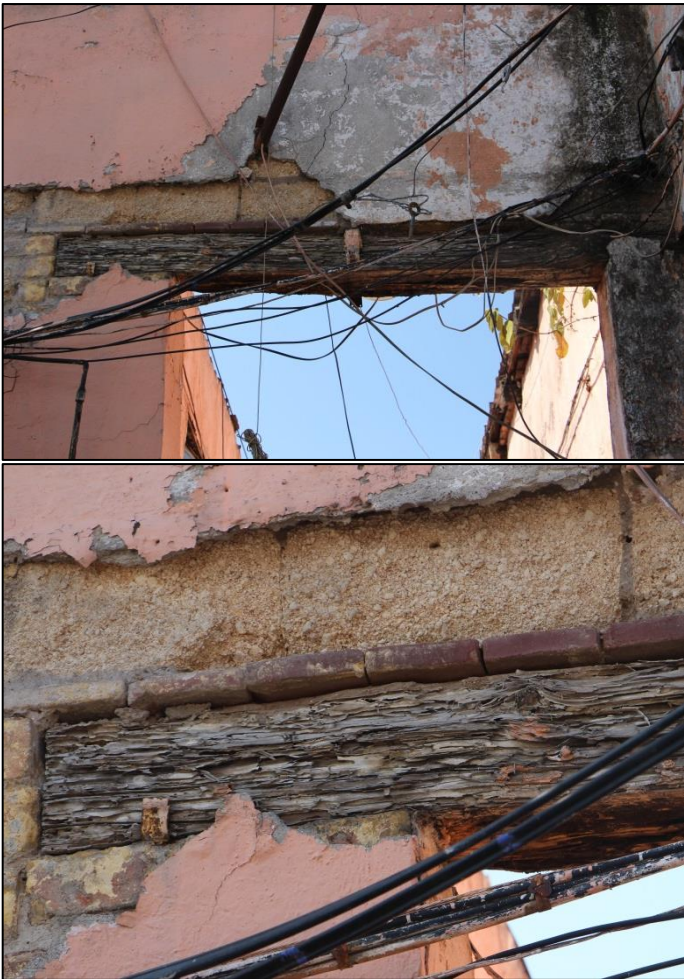
Ficha nº1		Inmueble	Localización
		Peralvillo 15	Barrio de Tepito, Colonia Morelos, Delegación Cuauhtémoc, México DF
Lesión			Referencia en plano
Xilófagos y hongos de pudrición en dinteles de madera			Plano: P12-P13
Elemento			Análisis de lesión
Dinteles de entrada a patios			Se observan estas patologías en las vigas de madera situadas a la entrada de muchos patios.
Tipo de lesión			
BIOLÓGICA	QUÍMICA	MECÁNICA	
Diagnóstico			Fotografías
<p>1.-Encontramos la presencia de carcoma. Las larvas practican galerías en el interior de la madera que están llenas de aserrín y tienen un corte circular. Los agujeros de salida son circulares y tienen un diámetro de 1-2mm.</p> <p>2.- Encontramos hongos de pudrición que se reproducen por esporas transportadas por el viento y cuando las condiciones de desarrollo son favorables infectan la madera. Los daños causados por este hongo son las pudriciones que acaban destruyendo la madera, además el sol y la humedad combinados provocan la degradación superficial de esta. El aspecto de la pudrición es que la madera se rompe en forma cúbica en prismas y los tableros se doblan en dirección al ataque.</p>

Clasificación			
Elemento estructural:			
SI		NO	
Peligro de estabilidad:			
BAJA	MEDIA	ALTA	
Urgencia de intervención:			
BAJA	MEDIA	ALTA	
Propuesta de intervención			
Lo que normalmente se aconsejaría sería el apuntalamiento de la viga para su posterior sustitución, pero en nuestro caso, dado que además de la viga, el hormigón situado encima de los dinteles también se encuentra gravemente deteriorado, la solución más idónea será la de la retirada tanto de las vigas de madera como la de todo el hormigón . Por lo tanto, primero se procederá a apuntalar la viga para después poder liberar el hormigón en mal estado, que no tiene ninguna función estructural y solo sirve para dar continuidad a la fachada, después se retirará la viga madera. Una vez hayamos retirado todo se colocará la nueva viga con las mismas

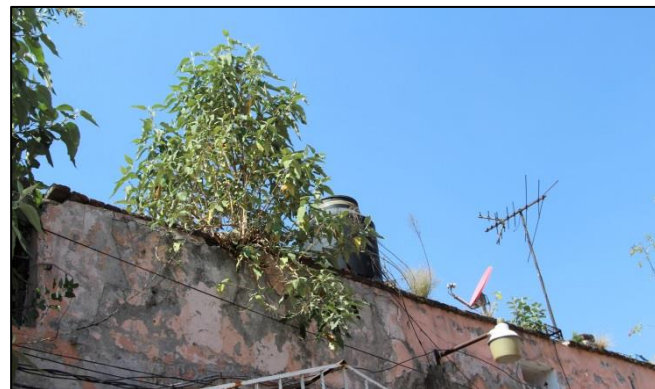
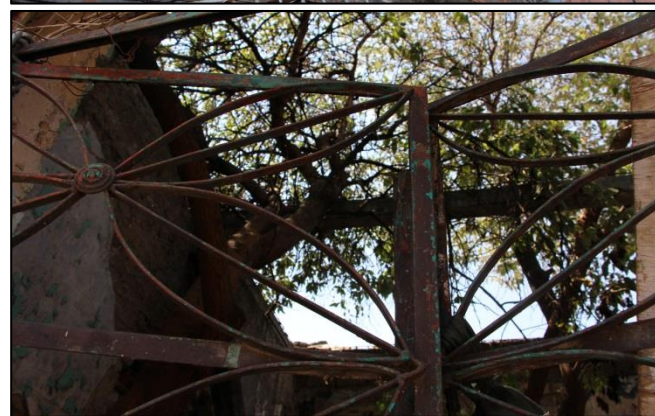
Ficha nº2	Inmueble		Localización
	Peralvillo 15		Barrio de Tepito, Colonia Morelos, Delegación Cuauhtémoc, México DF
Lesión			Referencia en plano
Vegetación por humedades			Plano: P12-P13-P14-P15 P16-P17-P18
Elemento			Análisis de lesión
Muro de fachada			Se localiza vegetación en algunos puntos del encuentro del muro con el pavimento, a lo largo del muro floreciendo en el adobe, grietas y desprendimientos y sobretodo en las coronaciones creciendo con fuerza e incluso agravando las lesiones de desprendimientos como en la vivienda nº 62. Se localiza el crecimiento de árboles y troncos en el muro de las viviendas nº 50, 54, 55, 59, 64. La vivienda 12 quedó deshabitada y colapsada por el crecimiento descontrolado de árboles. Se trata de árboles grandes, frondosos y de raíces profundas que agrietan el pavimento así como las paredes de las viviendas colindantes.
Tipo de lesión			
FÍSICA	QUÍMICA	BIOLÓGICA

Clasificación			
Elemento estructural:			
SI		NO	
Peligro de estabilidad:			
BAJA	MEDIA	ALTA	
Urgencia de intervención:			
BAJA	MEDIA	ALTA	
Propuesta de intervención			
Debe hacerse una limpieza a fondo de toda la vegetación que afecte el muro y el pavimento, extraerse toda la vegetación de raíz y sanear la zona afectada . Para la eliminación de la vegetación

puede realizarse un **tratamiento biocida** a base de **algicidas** y **fungicidas** de amplio espectro aplicados con **fumigadores** para favorecer su penetración en el muro y en los lugares de difícil acceso. Los restos biológicos posteriores se **eliminarán manualmente**. Para la reconstrucción del revoco o muro afectado se seguirán las intervenciones recomendadas anteriormente (*ver ficha n°4*).

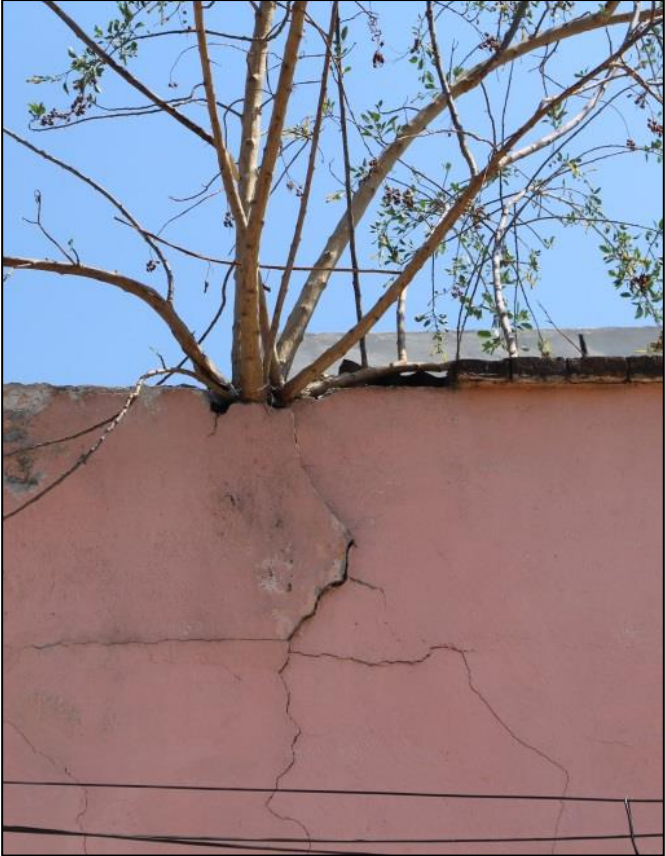
Ficha nº4	Inmueble		Localización
	Peralvillo 15		Barrio de Tepito, Colonia Morelos, Delegación Cuauhtémoc, México DF
Lesión			Referencia en plano
Grietas y desprendimientos del hormigón por vegetación			Plano: P12-P13-P14-P15 P16-P17-P18
Elemento			Análisis de lesión
Paramentos verticales			Existencia de árboles y plantas en el interior de los muros y en su coronación.
Tipo de lesión			
FÍSICA	QUÍMICA	MECÁNICA	
Diagnóstico			Fotografías
<p>La vegetación del interior de los muros crea un gran empuje con sus raíces tratando de buscar el exterior y hace que este se fisure o agriete, dependiendo del caso, considerablemente causando en muchas zonas desprendimientos importantes del material de fachada; en algunos casos se trata solo del desprendimiento de los 3cm de concreto pero en otro casos llega a afectar a las piezas de adobe/piedra del interior del muro de 60cm.</p> <p>Las dos, tanto grietas como fisuras, son aberturas incontroladas pero a diferencia de las grietas, las fisuras son todas aquellas que afectan solamente a la superficie del elemento o a su acabado superficial, mientras que las otras afectan en todo el espesor del elemento.</p>

Clasificación			
Elemento estructural:			
SI		NO	
Peligro de estabilidad:			
BAJA	MEDIA	ALTA	
Urgencia de intervención:			
BAJA	MEDIA	ALTA	
Propuesta de intervención			
<p>Una vez tratada la causa de esta patología, que es la existencia de vegetación (<i>ver ficha nº 2</i>) nos enfocaremos en la reparación de las fisuras, grietas y desprendimientos del muro.</p> <p>Solventaremos de igual manera el problema de las fisuras y grietas. Para ello recurriremos a la inyección de resinas epóxicas que tienen por objeto recuperar el monolitismo del muro gracias a sus propiedades de adherencia y resistencia.</p> <p>Antes de realizar las inyecciones será necesario conocer si la grieta está viva, es decir, si hay variación en su anchura y longitud con el paso del tiempo o por el contrario está totalmente</p>

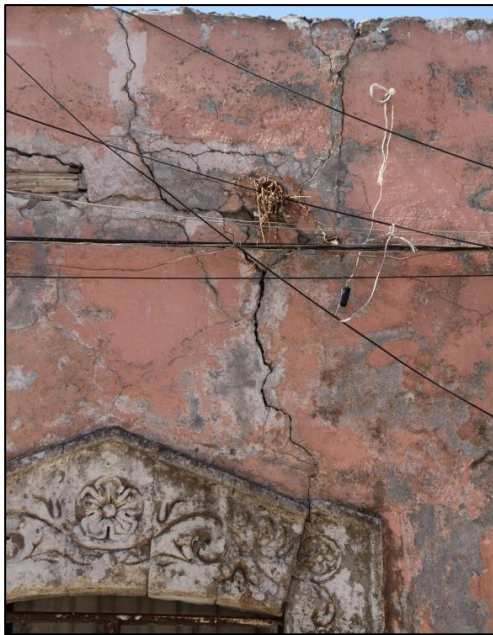
Ficha nº5	Inmueble		Localización
	Peralvillo 15		Barrio de Tepito, Colonia Morelos, Delegación Cuauhtémoc, México DF
Lesión			Referencia en plano
Grietas y fisuras por asientos continuo y empujes de terreno			Plano: P12-P13-P14-P15 P16-P17-P18
Elemento			Análisis de lesión
Muro de fachada			El muro ha sido afectado, progresivamente, por asientos de terreno . La mayoría de grietas y fisuras tienen su origen en la coronación del muro y descienden a 45º hasta los huecos de ventanas y puertas, fisurando los dinteles originales, debido a la existencia de asientos endémicos por apoyo directo sobre suelo arcilloso .
Tipo de lesión			
FÍSICA	QUÍMICA	MECÁNICA	
Diagnóstico			Fotografías
<p>Los asientos continuos y empujes de terreno producen una redistribución de esfuerzos que provocan las grietas y fisuras en el muro portante y hacen trabajar a otros elementos constructivos en condiciones diferentes a los que fueron calculados. Pueden originarse por: presión excesiva o reblandecimiento del terreno, pérdida de apoyo de cimentación, asiento de mayor magnitud o asiento por consolidación de terreno, disminución de la capacidad portante del terreno y movimientos sísmicos.</p>

Clasificación			
Elemento estructural:			
SI		NO	
Peligro de estabilidad:			
BAJA	MEDIA	ALTA	
Urgencia de intervención:			
BAJA	MEDIA	ALTA	
Propuesta de intervención			
<p>Es aconsejable recurrir a la colocación de testigos como herramientas para poder valorar la estabilidad de las grietas o el grado de actividad del proceso de asentamiento, de esta manera se puede valorar de una manera más fiable si la grieta afecta a la integridad estructural del edificio antes de proceder a cualquier actuación. En nuestro caso, no disponemos de dichas herramientas y toda la información la obtenemos in situ de manera visual. Observamos grietas poco profundas y al tratarse de un muro de 0.70 m de espesor, concluimos que la integridad y estructura del edificio no se encuentra comprometida. Para proceder a la reparación de grietas (<i>ver ficha nº4</i>).</p> <p>La manera de corregir o prevenir las lesiones causadas por los asientos y empujes de terreno sería con intervenciones en la cimentación con recalces mediante bataches, micropilotes, zunchados horizontales y refuerzos de estructura. Al tratarse de una construcción antigua, sin tener acceso a la cimentación y apoyada sobre terreno arcilloso con gran contenido de humedad y en una zona de movimientos sísmicos, no es aconsejable hacer un recalce hasta disponer de más información, además la reparación de este tipo de daños suele ser compleja y de elevado coste.</p>

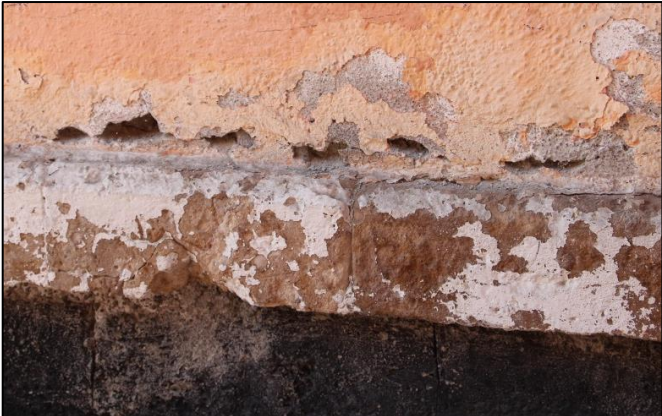
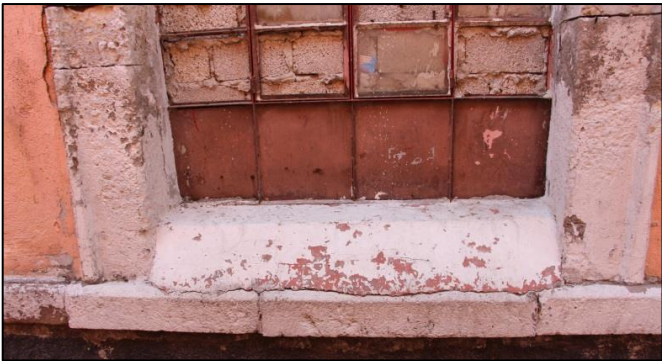
Ficha nº6	Inmueble		Localización
	Peralvillo 15		Barrio de Tepito, Colonia Morelos, Delegación Cuauhtémoc, México DF
Lesión			Referencia en plano
Desprendimientos por erosión en muros			Plano: P12-P13-P14-P15 P16-P17-P18
Elemento			Análisis de lesión
Muros			Se aprecia a lo largo de todo paramento, sobre todo en los zócalos , un desprendimiento del material llegando a afectar en algunos casos a la piedra de los muros.
Tipo de lesión			
FÍSICA	QUÍMICA	MECÁNICA	
Diagnóstico			Fotografías
<p>El poco mantenimiento que recibe la vecindad junto con las condiciones adversas como las altas temperaturas o la lluvia abundante hacen que el material de fachada se vaya erosionando. Cuando existe una fisura o grieta, por diversas causas, y esta no se trata, la lluvia entra y acaba afectando en forma de desprendimiento. También, en otras zonas, se aprecian cortes limpios en la piedra de los zócalos, por lo que se puede intuir que estos desprendimientos han sido ocasionados por un fuerte impacto acompañado de una erosión natural.</p>

Clasificación			
Elemento estructural:			
SI			NO
Peligro de estabilidad:			
BAJA	MEDIA	ALTA	
Urgencia de intervención:			
BAJA	MEDIA	ALTA	
Propuesta de intervención			
<p>La reparación de fisuras, grietas o desprendimientos será la misma en todos los casos a pesar de que las causas que las han provocado sean distintas. Para ello miraremos la propuesta de intervención anteriormente dada (<i>ver ficha nº4</i>). Además de la intervención indicada, se recomendaría un mantenimiento cada 5 años y evitar, a medida de lo posible, los impactos contra las fachadas.</p>

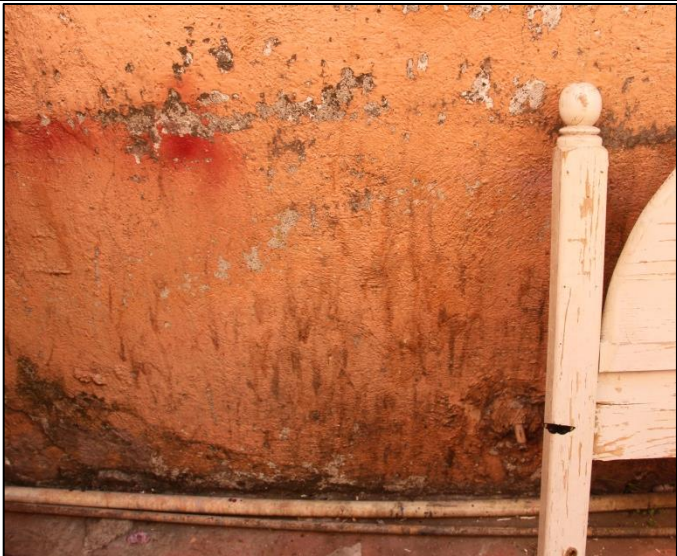
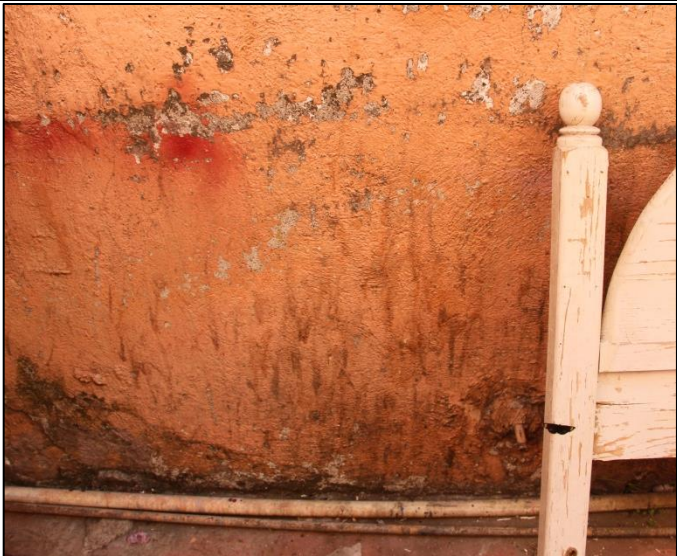
Ficha nº10	Inmueble		Localización
	Peralvillo 15		Barrio de Tepito, Colonia Morelos, Delegación Cuauhtémoc, México DF
Lesión			Referencia en plano
Humedades por capilaridad			Plano: P12-P13-P14-P15-P16-P17-P18
Elemento			Análisis de lesión
Muro de fachada			Se contemplan manchas de humedad de un color gris/verdoso de hasta aprox. 0.75 - 1m de altura, algunas de ellas oscuras. Además provoca desconchamientos, desprendimientos de revoco, crecimiento de vegetación y musgo, deterioro, erosión y suciedad a lo largo del muro de la fachada afectando el interior de las viviendas.
Tipo de lesión			
FÍSICA	QUÍMICA	MECÁNICA

Diagnóstico			
En edificaciones antiguas, la humedad de capilaridad procede del suelo y asciende por el muro. El agua puede proceder de niveles freáticos situados a nivel o por encima de los cimientos debido al agua que contienen los suelos arcillosos . Se produce por la absorción del líquido por parte de las paredes que moja y los tubos capilares y la gravedad facilitan la ascensión de aguas subterráneas a través del espesor del muro.

Peligro de estabilidad:			
BAJA	MEDIA	ALTA	
Urgencia de intervención:			
BAJA	MEDIA	ALTA	
Propuesta de intervención			
<p>Es conveniente conocer la distribución de humedades en el interior del muro para realizar la intervención en el lugar y en la proporción adecuada. Los parámetros de humedad pueden medirse mediante un detector con electrodos. Optaremos por procesos de desecación para el saneamiento del muro y evitar así el contacto del muro con el agua del terreno. Debido al alto contenido en agua que contienen los suelos arcillosos es aconsejable realizar el drenaje del terreno y pozos absorbentes para reducir de manera drástica el contenido de humedad del terreno; la cota de drenaje del conducto deberá ser inferior a la de apoyo de la cimentación y su distancia a ésta dependerá de la consistencia el terreno. La solución para evitar la capilaridad será colocar una barrera horizontal mediante un proceso químico; se consiguen mediante la lenta penetración de productos previamente inyectados en el muro, a base de silicona-látex, provocando una reacción interna en el mismo donde se expulsa el agua y queda adherido en el poro a modo de hidrofugante y fijado en los capilares produciendo la hidrofugación de los poros. No se produce ningún corte o rotura en el muro y evita así deformaciones. Se aplicará mediante inyección por presión desde el exterior. Se extraerá el revestimiento y la zona a tratar antes de aplicar el producto para facilitar la salida de humedad. Por último, se reconstruirán todas esas zonas ya saneadas (<i>ver ficha nº 4</i>).</p>

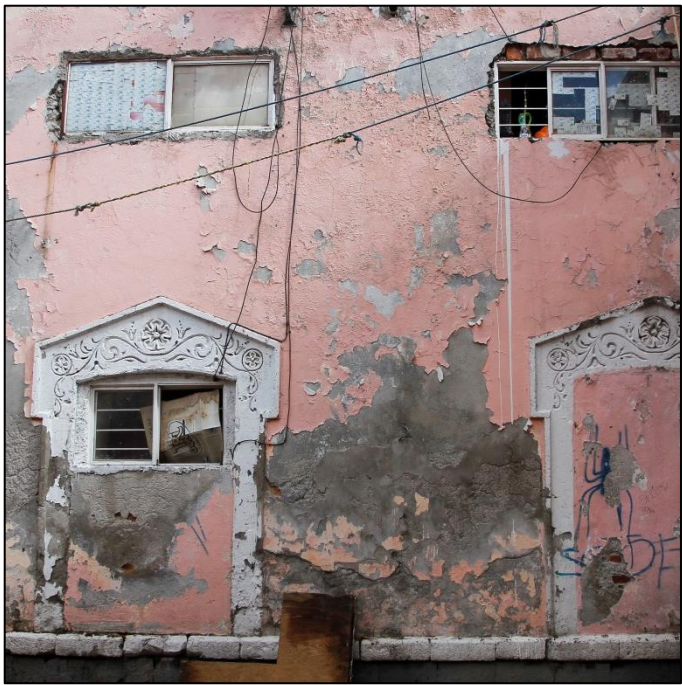
Ficha nº13	Inmueble		Localización
	Peralvillo 15		Barrio de Tepito, Colonia Morelos, Delegación Cuauhtémoc, México DF
Lesión			Referencia en plano
Tapiado de puertas y ventanas originales			Plano: P12-P13-P14-P15-P16-P17-P18
Elemento			Análisis de lesión
Puertas y ventanas			Se aprecian varias puertas y ventanas originales tapiadas a lo largo de toda la vecindad.
Tipo de lesión			
FÍSICA	QUÍMICA	MECÁNICA	
Diagnóstico			Fotografías
<p>Algunas puertas y ventanas de la vecindad se encuentran tapiadas, manteniendo la ornamentación de ellas, de forma que dan cierta continuidad a la fachada y la privan de las aberturas que inicialmente existían. Esto crea una imagen antiestética de los patios y le quitan el estilo original del edificio. Muchos de estos tapiados se deben a que algunas viviendas originales fueron divididas para sacar de ellas más de una.</p>

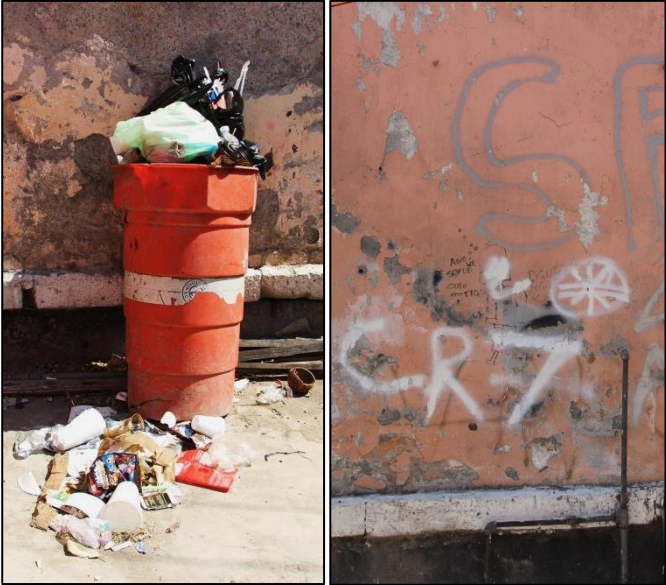
Ficha nº15	Inmueble		Localización
	Peralvillo 15		Barrio de Tepito, Colonia Morelos, Delegación Cuauhtémoc, México DF
Lesión			Referencia en plano
Vandalismo en fachadas y suciedad			Plano: P12-P13-P14-P15-P17-P18
Elemento			Análisis de lesión
Muros			Se aprecian pintadas de grafiti en algunas zonas de las fachadas y suciedad a lo largo del suelo de todos los patios.
Tipo de lesión			
FÍSICA	QUÍMICA	MECÁNICA	
Diagnóstico			Fotografías
<p>Las pintadas de graffiti que existen en algunas zonas de los patios dañan la pintura original de éstos y dan un aspecto de vandalismo y deteriorado a la vecindad. Por otro lado, se pueden encontrar restos de basura y excrementos de animales a lo largo de toda la vecindad lo que crea un espacio hostil y sucio para las personas que allí residen. También los muros cuentan con suciedad, en algunos casos de corrosión, lo que hace que todo el conjunto de la vecindad tenga un aspecto degradado.</p>

Clasificación			
Elemento estructural:			
SI		NO	
Peligro de estabilidad:			
BAJA	MEDIA	ALTA	
Urgencia de intervención:			
BAJA	MEDIA	ALTA	
Propuesta de intervención			
<p>La propuesta de intervención para este tipo de patología que son los grafitis y suciedad en muros ya la tratamos anteriormente (<i>ver ficha nº3</i>) con el pintado de las fachadas de los patios por lo que estas lesiones ya quedan tratadas. Para la suciedad general, lo que proponemos es una mayor conciencia de los vecinos por cuidar su espacio de residencia tratando de mantenerlo lo más limpio posible, además se colocarán papeleras a lo largo del patio central para evitar que se arroje la basura al suelo.</p>

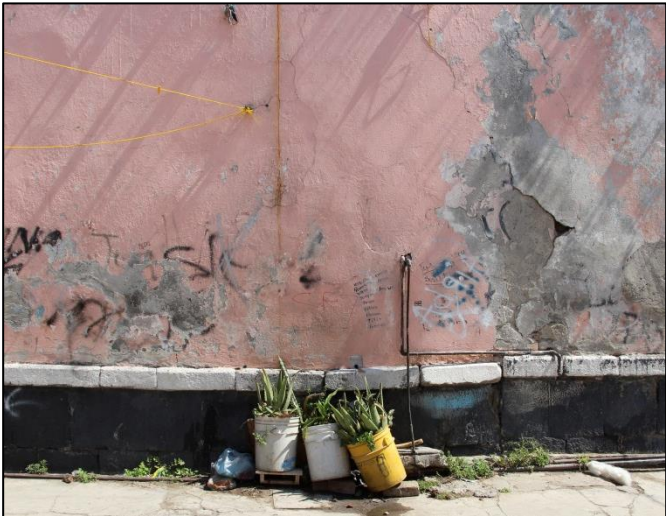
Ficha nº16	Inmueble		Localización	
	Peralvillo 15		Barrio de Tepito, Colonia Morelos, Delegación Cuauhtémoc, México DF	
Lesión			Referencia en plano	
Deformación del zócalo por asiento continuo y empuje de terreno			Plano: P14	
Elemento			Análisis de lesión	
Muro de fachada			Se observan tramos con deformación cóncava del zócalo de mampostería cariada por esfuerzos cortantes debido a los asientos continuos constantes que sufre el terreno sobre el cual está asentada la vecindad.	
Tipo de lesión				
FÍSICA	QUÍMICA	MECÁNICA		
Diagnóstico

El terreno dónde se encuentra cimentado nuestro edificio es arcilloso , existe un vínculo entre el clima, la expansión y contracción de la arcilla. Los asientos continuos y empujes a lo largo de los años producen movimientos en los muros de carga que causan deformaciones apreciables en el zócalo de la fachada del patio central.				
Clasificación				
Elemento estructural:

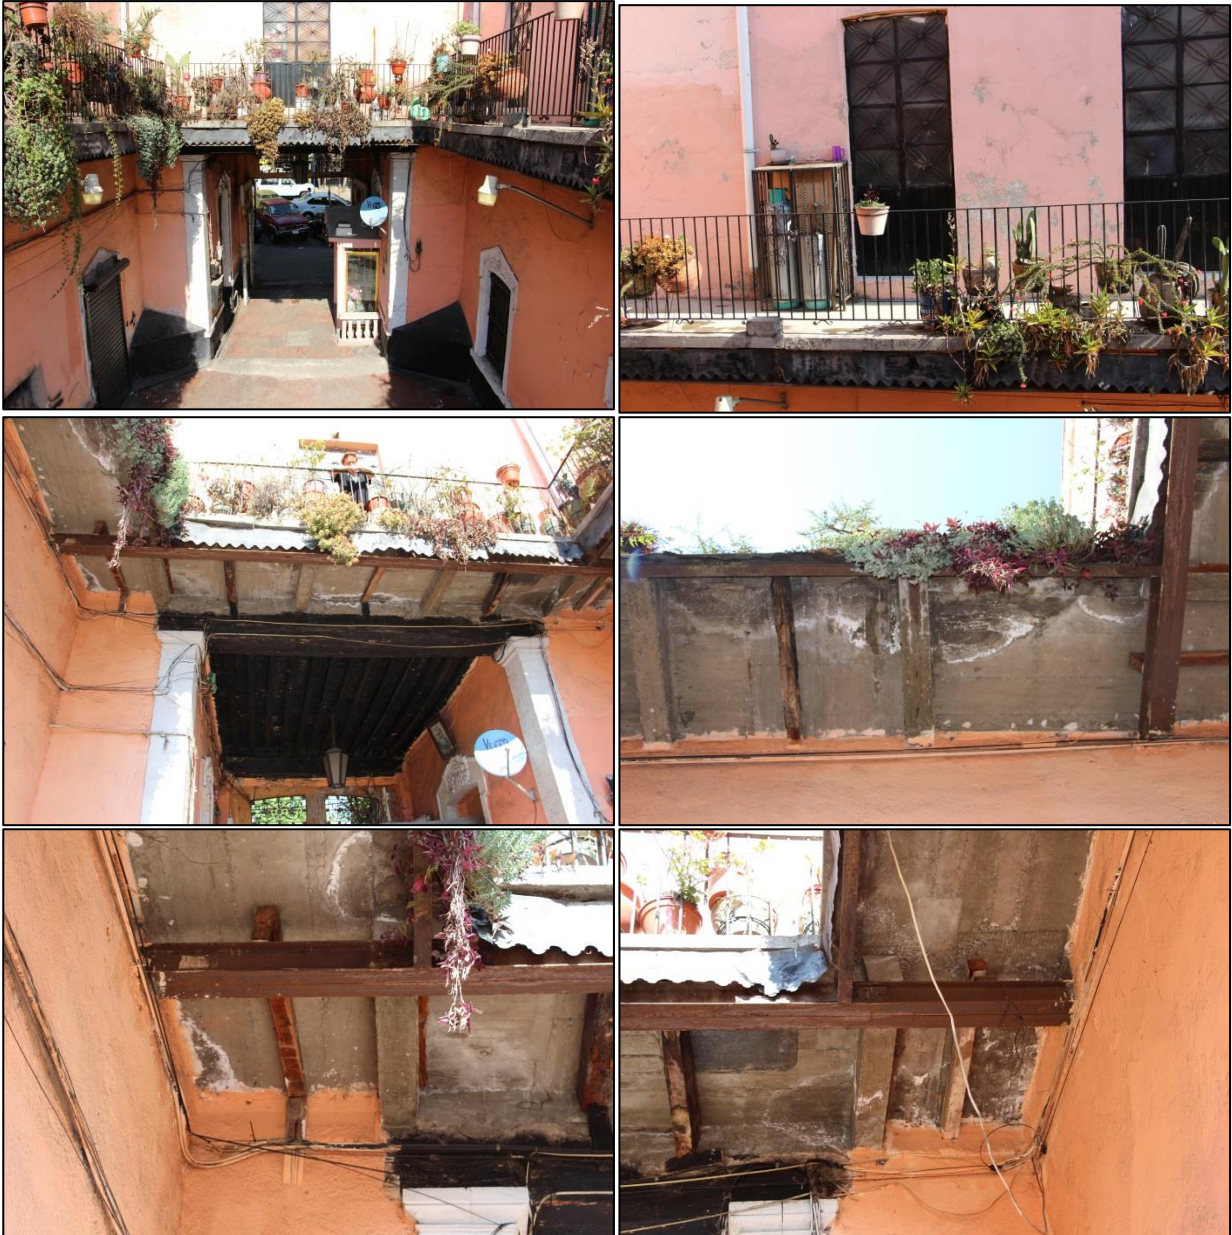
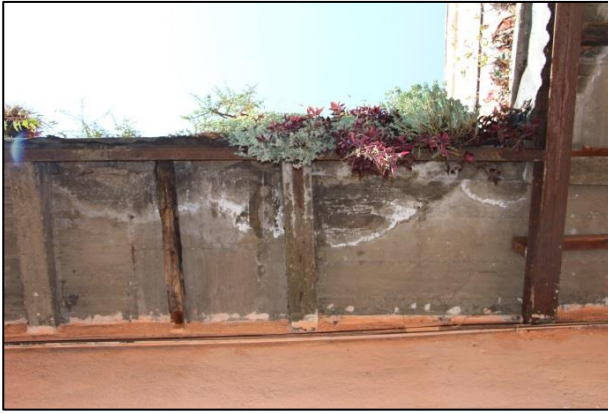
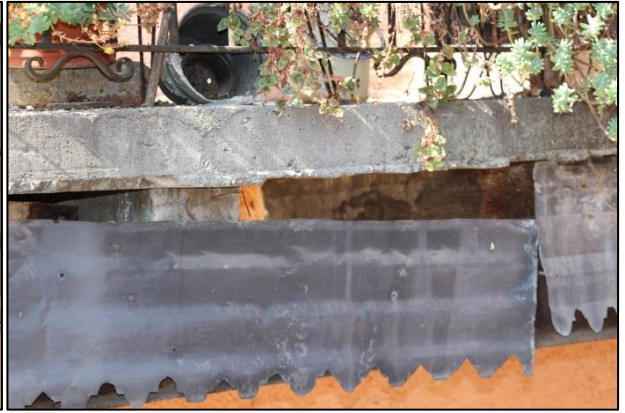
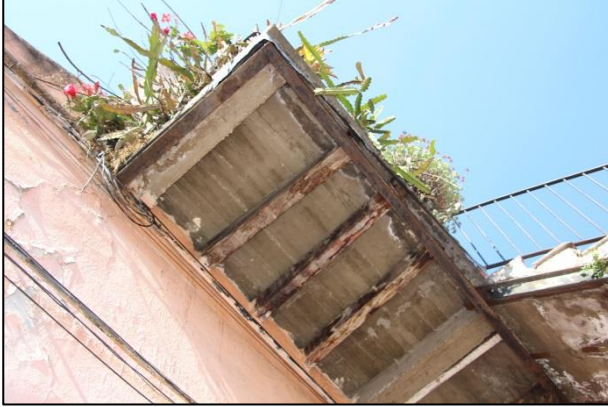
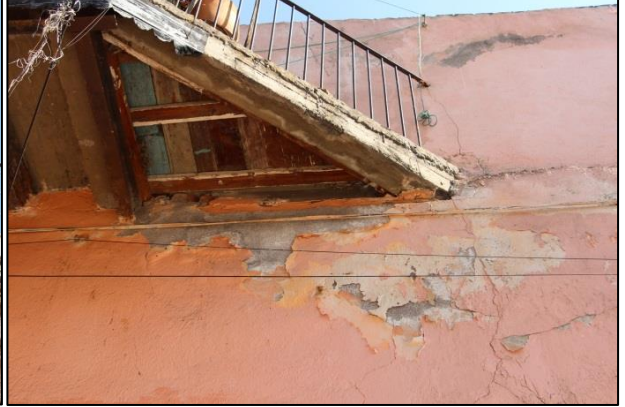
Ficha nº20	Inmueble		Localización	
	Peralvillo 15		Barrio de Tepito, Colonia Morelos, Delegación Cuauhtémoc, México DF	
Lesión			Referencia en plano	
Diversas patologías en el corredor			Plano: P12	
Elemento			Clasificación	
Corredor			Elemento estructural:	
Tipo de lesión			SÍ	NO
FÍSICA	QUÍMICA	BIOLÓGICA	Peligro de estabilidad:	
En el corredor se localizan varias patologías y por lo tanto los tres tipos de lesiones.			BAJA	MEDIA
			Urgencia de intervención:	
			BAJA	ALTA
Análisis de lesión				
<p>La escalera de entrada principal se bifurca en dos secundarias que mueren en un corredor que sirve de acceso a la 2ª planta.</p> <p>El corredor se compone de una losa de hormigón de 10 cm de espesor sustentada por viguetas de hormigón empotradas en el muro portante y todo ello reforzado por un perfil metálico en todo el perímetro con viguetas metálicas también empotradas, además de las vigas de madera originales continuas que en la actualidad no tienen función estructural en el corredor (si en el interior de las viviendas conformando el forjado) y que por motivos de catalogación histórica del edificio se obligaron a conservar en la última rehabilitación. Toda la estructura que sustenta la losa de hormigón está tapada por una chapa metálica, principalmente con motivo protector y estético, sujeta a las vigas de hormigón por alambres.</p> <p>El extremo izquierdo del corredor finaliza en una viga diagonal de hormigón armado empotrada en el muro, la losa de hormigón reforzada por tabloncillos y vigas de madera transversales y perimetrales de apoyo. La unión entre el perfil metálico y la viga de hormigón armada se realiza mediante empotramiento de la metálica.</p> <p>El otro extremo finaliza con una viga de hormigón y recrido de hormigón además del refuerzo de perfil metálico empotrado en el muro.</p> <p>Todas estas estructuras que conforman el corredor cuentan con diversas patologías y lesiones: eflorescencias, erosión física y reblandecimiento del hormigón, oxidación de la estructura metálica y la chapa protectora, hongos de pudrición, insectos xilófagos (carcoma), erosión por agentes atmosféricos, decoloración y presencia de nido de pájaros. Se analizan todas a continuación.</p>

Causan un gran daño estético pero no estructural.

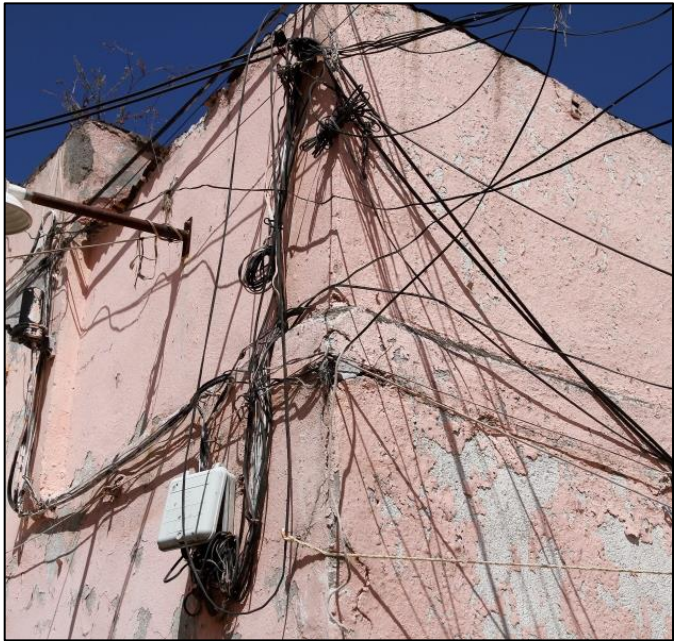
Ficha nº21	Inmueble	Localización
	Peralvillo 15	Barrio de Tepito, Colonia Morelos, Delegación Cuauhtémoc, México DF
Instalación		Referencia en plano
Instalación eléctrica		Plano: P26-P27-P28-P29-P30-P31-P32
Lesión		Análisis de lesión
Aglomeraciones en el cableado del suministro general		Desorden y deterioro del cableado de suministro eléctrico de las viviendas. Se observan cables sin fin concreto y contadores inutilizados.
Diagnóstico		Fotografía
<p>Se observa un gran desorden en la disposición del cableado de abastecimiento eléctrico a las viviendas. Además, el estado de los cables es deficiente, siendo la mayoría de ellos inservibles. A causa de ello, la gran mayoría de vecinos ha colocado su propio cable, que va desde el cable general de la acometida hasta su vivienda, causando así la aglomeración de cables actualmente existente.</p> <p>Asimismo, en algunas zonas se hallan cables que salen de otros cables hacia otras viviendas, incluso cruzando la totalidad del patio, dificultando por completo cualquier intervención eléctrica en las viviendas, a causa del desconocimiento del cable de origen.</p>

Propuesta de intervención		
<p>La intervención idónea sería retirar todo el cableado existente en la zona y colocar una nueva instalación, estableciendo algún tipo de criterio para distribuir el cableado.</p> <p>Para ello, lo haremos de igual manera que originalmente, mediante un doble suministro que abastezca, por un lado, a todas las viviendas de la parte derecha del edificio y por otro al lado a las de la parte izquierda.</p> <p>Para evitar futuras alteraciones por parte de los vecinos, protegeremos todo el recorrido de la instalación con una vaina metálica. Además colocaremos una caja de registro cada cuatro viviendas de la que baje un cable hasta los nuevos contadores.</p>

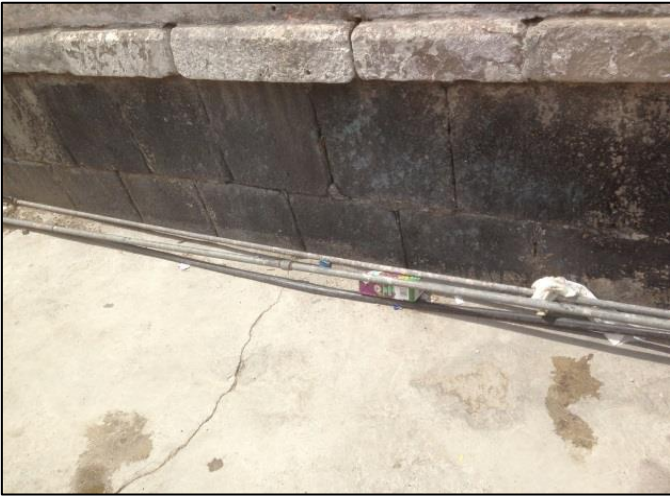
Ficha nº30	Inmueble	Localización
	Peralvillo 15	Barrio de Tepito, Colonia Morelos, Delegación Cuauhtémoc, México DF
Instalación		Referencia en plano
Instalación hidráulica		Plano: P19-P20-P21-P22-P23-P24-P25
Lesión		Análisis de lesión
Tuberías hidráulicas desprotegidas y mal ubicadas		Las tuberías de abastecimiento de agua están expuestas a posibles lesiones. Esto es debido a que su ubicación es por encima del nivel actual del suelo.
Diagnóstico		Fotografía
<p>Las tuberías de abastecimiento de agua a las viviendas están desprotegidas a posibles agresiones mecánicas de los humanos y las motocicletas, y a agresiones químicas de los agentes atmosféricos.</p> <p>Éstas están ubicadas a la intemperie, ya que están colocadas por encima del nivel del suelo actual. Esto plantea una posible reubicación.</p>		 
Propuesta de intervención		
<p>Una vez se haya levantado el suelo anterior, colocaremos una tubería de PVC de diámetro 15cm que será la protección de la tubería de agua en todo el transcurso de su trayectoria. Ésta irá enterrada a 30cm del nivel del suelo nuevo y a 33cm de la línea de fachada. Delante de cada vivienda se colocará una arqueta de registro de 40x40x60cm, que tendrá una llave de paso, un contador y una llave de paso a la vivienda. Las tuberías de suministro serán de PVC, ya que es un material económico, fácil de utilizar e idóneo para el agua fría. Estas tendrán un diámetro de 6mm.</p> <p>Estas tuberías bajarán en vertical desde los depósitos hasta encontrar el suelo, dónde mediante una arqueta de registro de las medidas anteriormente citadas, conectará con el tubo de PVC protector de 15cm previamente colocado.</p> <p>Se basa en un circuito cerrado, el cual siempre tendrá agua, llenando o vaciándose según el uso de los vecinos, pero se rellenará con la reserva de los depósitos, para que el suministro sea continuo. Se continuará con la misma forma de distribución, unos depósitos alimentarán la parte norte de la vecindad y otros la parte sur, existiendo dos instalaciones con el mismo funcionamiento.</p>

Propuesta de intervención		
Una vez se haya levantado el suelo anterior, colocaremos una tubería de PVC de diámetro 15cm que será la protección de la tubería de agua en todo el transcurso de su trayectoria. Esta irá enterrada a 30cm del nivel del suelo nuevo y a 33cm de la línea de fachada. Enterrando la instalación de agua evitaremos que cada residente de la vecindad coloque tubos innecesarios según sus propias necesidades.
